ALCALDÍA  
DE PANAMÁ

INFORME TÉCNICO DE PROYECTO No.0018-2022

- Proyecto:** “MANTENIMIENTO DE CANCHAS SINTÉTICAS DE LA ALCALDÍA DE PANAMÁ”
- Región:** Panamá Centro, Panamá Este y Panamá Norte
- Corregimientos:** Ancón, Chorrillo, Don Bosco, Parque Lefevre, Pedregal, Tocumen, 24 de Diciembre y Pacora de Panamá Metro y de Panamá Norte Ernesto Córdoba Campos y Chilibre.
- Instalaciones:** Canchas Sintéticas de: Kuna Nega, Barraza #1, Barraza #2, Plaza Amador, Villa Catalina, Bello Horizonte, Estadio Andy Alonso, Montería, Villa Marta, Felipillo y Pacora.
- Asunto:** INFORME TÉCNICO DE INSPECCIÓN Y DIAGNÓSTICO
- Técnicos:** Arq. Cynthia López, Ing. Jael Carrizo,
- Enlace:** Arq. Karolane Reyes
- Revisión:** Arq. Hernando Bárcenas

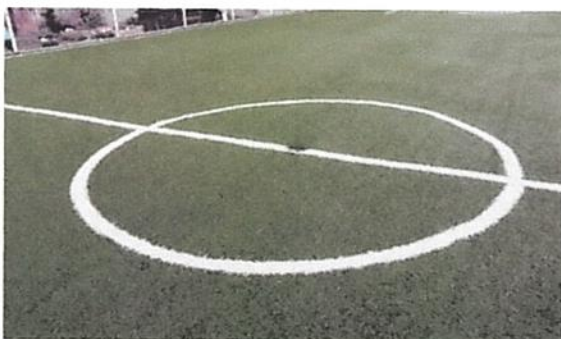
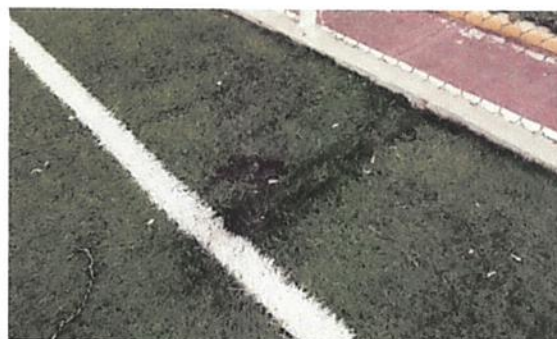
CANCHA SINTÉTICA / BARRAZA # 1

Mediante estas imágenes se evidencia la falta de mantenimiento de la cancha sintética, pero aún se conserva en buen estado requiriendo reposición de líneas de demarcaciones, relleno de caucho granulado, de arena sílice, entre otras actividades afines al mantenimiento preventivo.

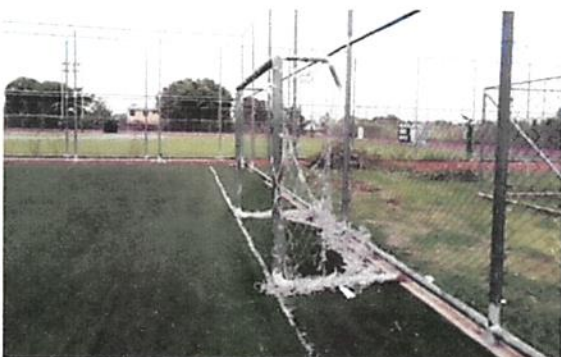
CANCHA SINTÉTICA / COMPLEJO DEPORTIVO ROBERTO KELLY- MEJORAMIENTO INDEPENDIENTE

Estas fotografías evidencian la falta de mantenimiento observándose la necesidad de reposición de líneas de demarcaciones, relleno de caucho granulado, de arena sílice, entre otras actividades afines al mantenimiento preventivo. **EN LA ACTUALIDAD FORMA PARTE DE UN PROYECTO DE MEJORAMIENTO INDEPENDIENTE.**

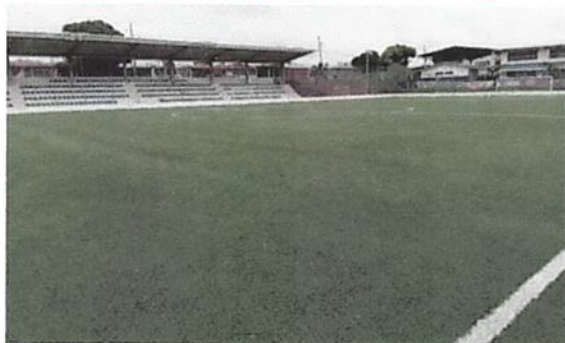
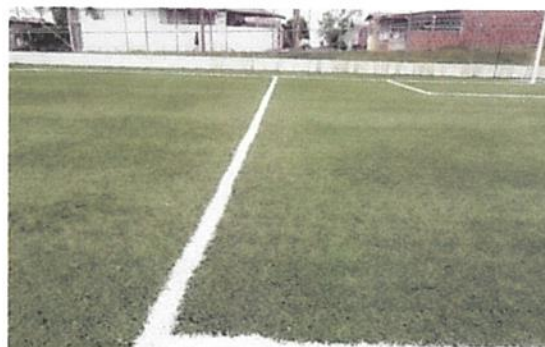
**COMPLEJO DEPORTIVO – LA SIESTA MEJORAMIENTO INDEPENDIENTE**

En estas imágenes de referencia se observa el buen estado de la grama sintética requiriendo limpieza en general, restauración de los niveles de arena sílice, caucho granulado, entre otros como mantenimiento preventivo. **EN LA ACTUALIDAD FORMA PARTE DE UN PROYECTO DE MEJORAMIENTO INDEPENDIENTE.**

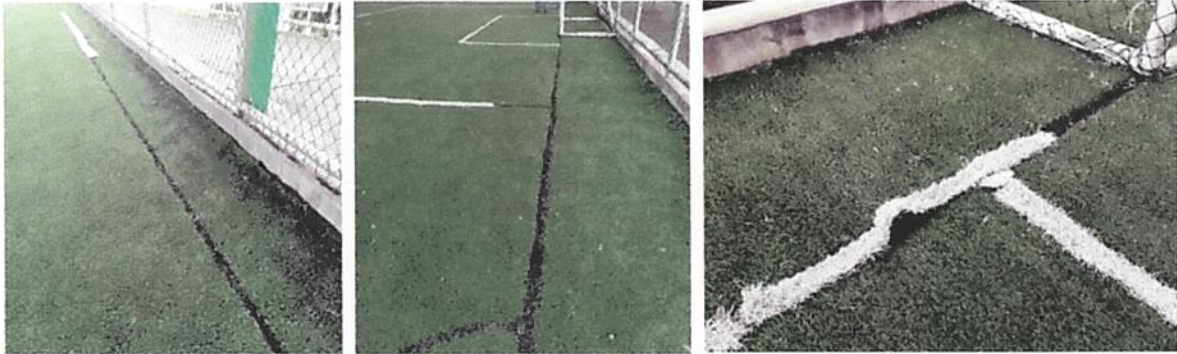
**CANCHA SINTÉTICA – VILLA MARTA**

Estas imágenes evidencian el mal estado en las demarcaciones de líneas blancas para lo cual se requiere de la reposición mediante mantenimiento preventivo, así como también la restauración de los niveles de arena sílice, caucho granulado y demás actividades afines al mantenimiento preventivo.

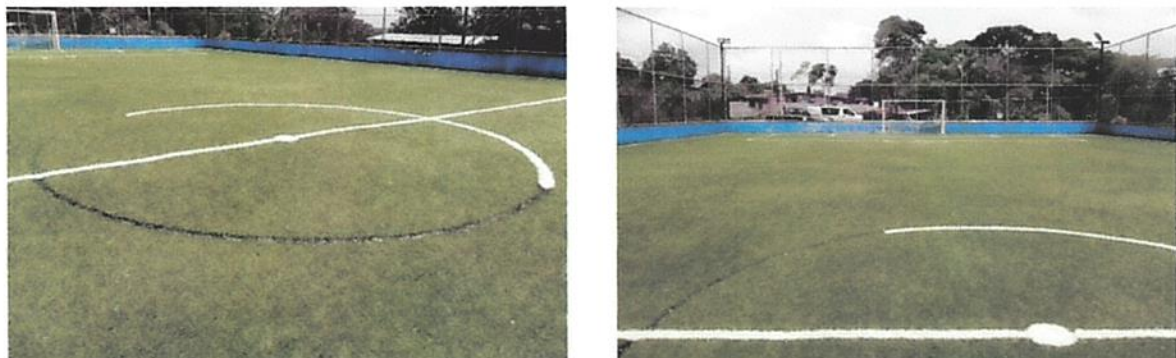
### CANCHA SINTÉTICA - CUADRO ROJO

Estas imágenes evidencian un buen estado de la grama sintética requiriendo la reposición de las líneas blancas de demarcación, restauración de los niveles de relleno y demás actividades afines al mantenimiento preventivo.

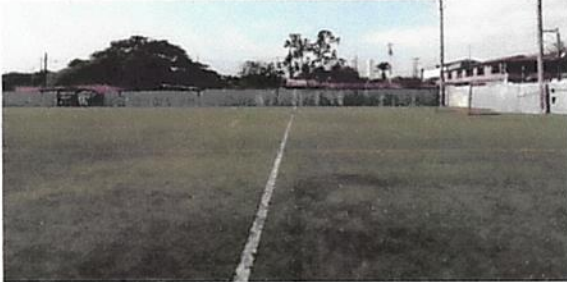
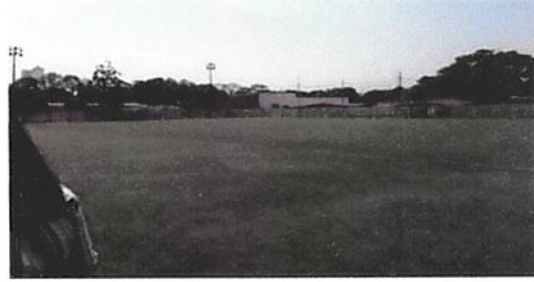
#### CAMPO SINTÉTICO – ESTADIO MUNICIPAL ANDY ALONSO (PLIEGO DE CARGOS)

Estas imágenes evidencian que en su momento se realizó un buen trabajo de instalación dado que no se encontraron roturas significativas, sin embargo, por el tiempo que lleva de instalación y el desgaste propio de la misma y todos sus componentes ya requiere de cambio total (fibras y rellenos colapsados). **Esta Instalación Deportiva ya cuenta con Pliego de Cargos para gestión de proyecto independiente.**

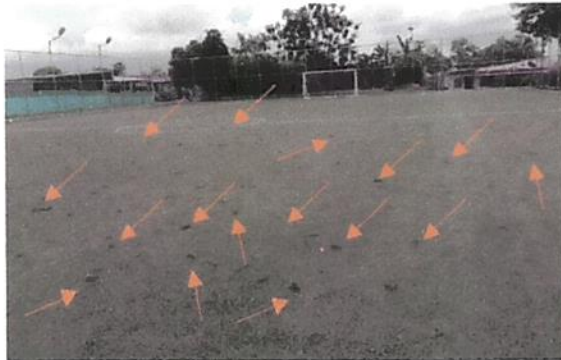
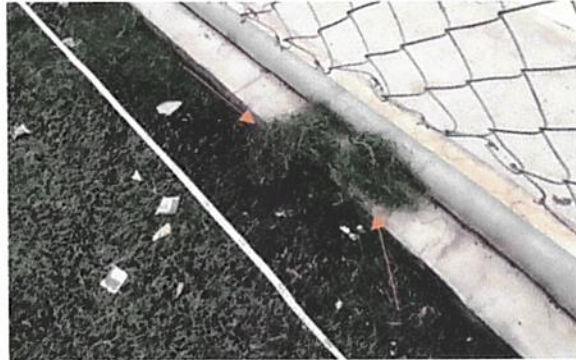
#### CANCHA SINTÉTICA – BELLO HORIZONTE

Estas imágenes muestran el mal estado de la grama sobre todo el gran desprendimiento de la fibra de monofilamento recto en general además de presentar problemas de desnivel de la superficie del área de juego requiriendo cambio de la grama sintética y trabajos de reparación de la base (grava fina).

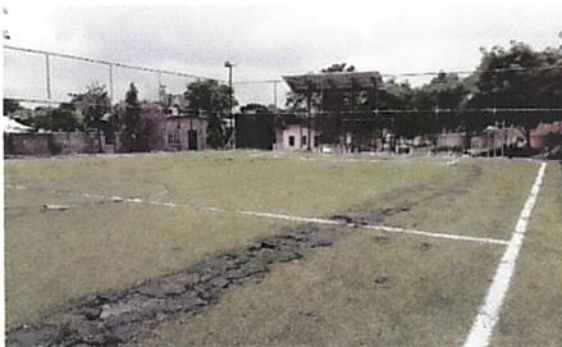
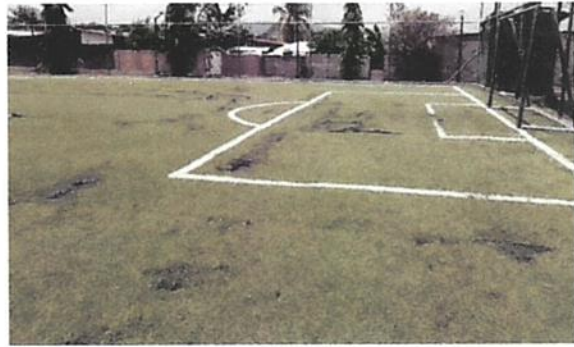
### CANCHA SINTÉTICA- MONTERIA

Estas imágenes evidencian el mal estado de la grama sintética a un grado de colapso total tanto de esta como de la base inmediata a la misma la cual presenta contaminación, sedimento y solidificación lo que afecta la buena percolación de la escorrentía pluvial de la cancha. Requiere cambio total de la grama sintética y de la base de grava instalada contaminada más la revisión y mantenimiento del sistema de drenaje y desagüe.

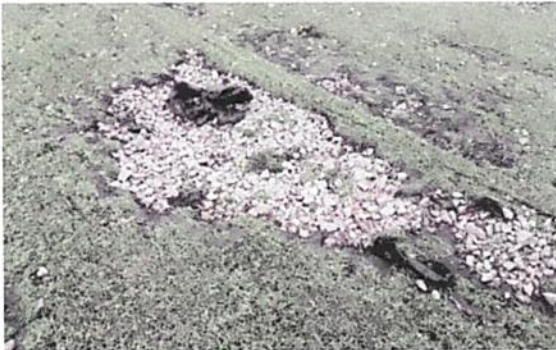
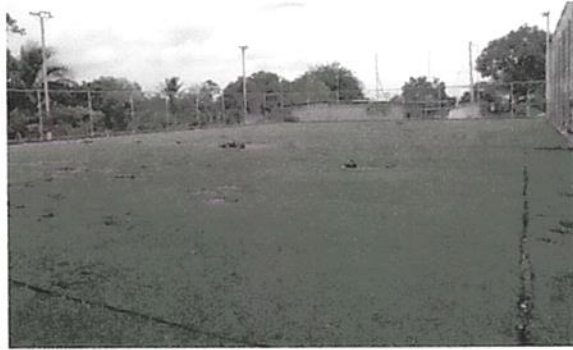
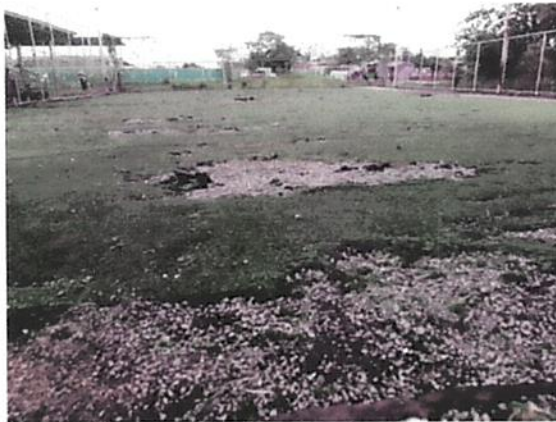
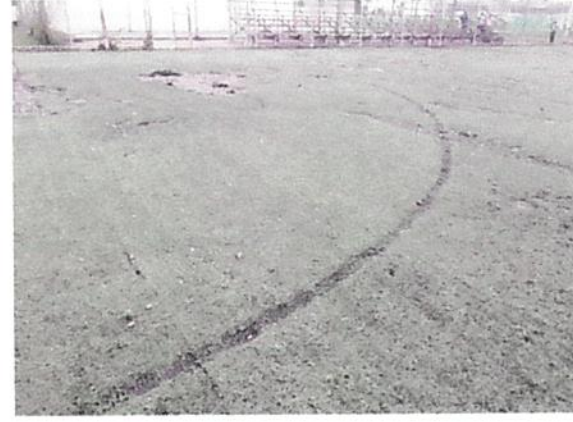
### CANCHA SINTÉTICA – FELIPILLO (INFORME TÉCNICO 0018 – 2022)

Estas imágenes muestran el estado de colapso de la grama sintética y la contaminación de la base de grava inmediata a esta requiriendo cambio y remoción del material contaminado y la reposición de la grava fina (material especificado). **Esta cancha ya cuenta con Informe Técnico para gestión de proyecto independiente.**

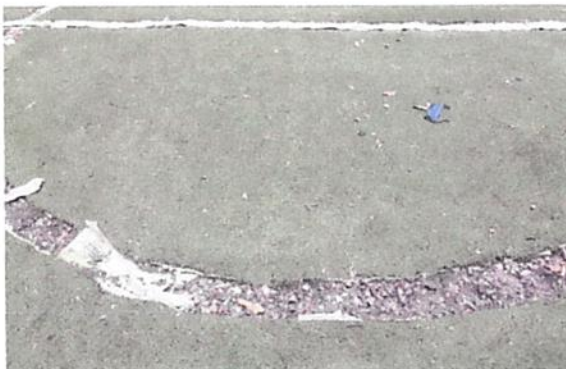
**COMPLEJO DEPORTIVO – KUNA NEGA**

En estas imágenes se observa el mal estado de la grama a punto de colapso por lo que requiere de cambio total, remoción de la base de grava contaminada en la superficie del área de juego más el correspondiente relleno con grava fina especificada.

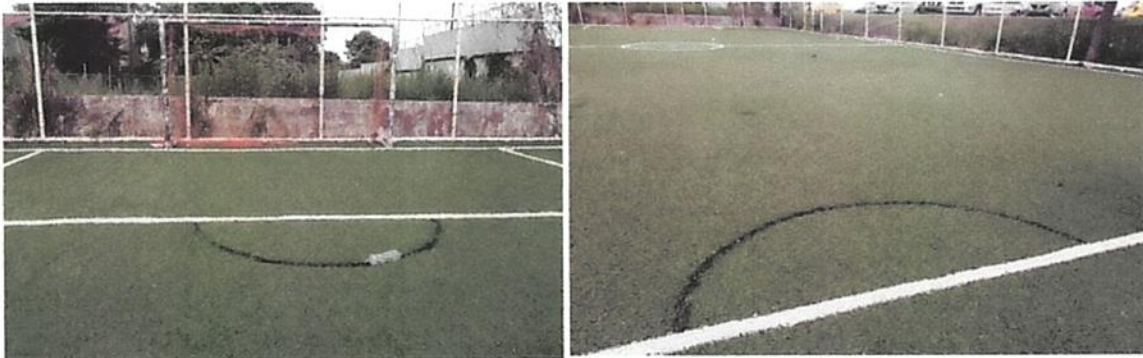
**CANCHA SINTÉTICA – BARRAZA # 2**

En estas imágenes se evidencia el buen estado de la grama, sin embargo, presenta desprendimiento de las líneas blancas de demarcación y desnivel en la superficie de la superficie de juego lo cual requiere de reparación hasta nivel de base (grava fina). No requiere cambio de grama esta se puede reinstalar luego de la reparación de desnivel.

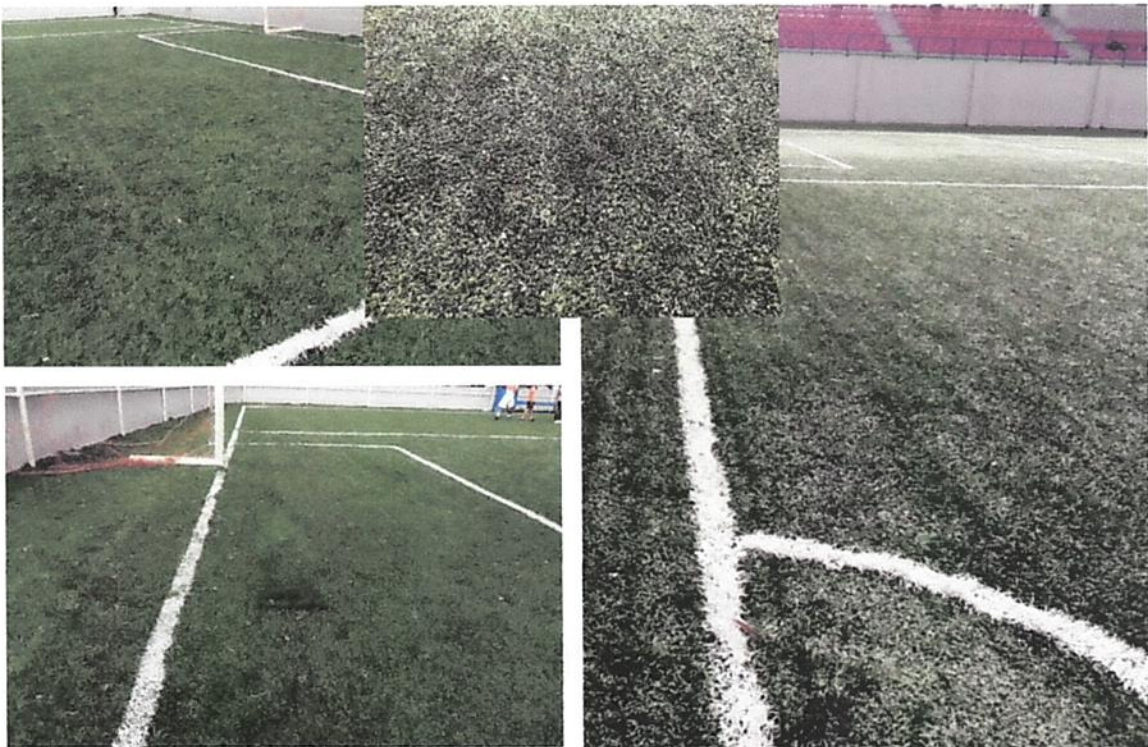
### CANCHA SINTÉTICA – COMPLEJO DEPORTIVO PLAZA AMADOR

En estas imágenes se verifica la grama sintética con desprendimiento de la fibra de monofilamento recto tanto en la grama verde como en las líneas blancas de demarcación lo que evidencia falta del relleno de arena sílice como elemento protector. También se verifican baches y montículos debido a la contaminación de la primera capa de la base de la grama y al colapso en algunos puntos por lo que se requiere de remoción y relleno con material especificado (grava fina) y luego la reinstalación de la grama sintética removida para los trabajos.

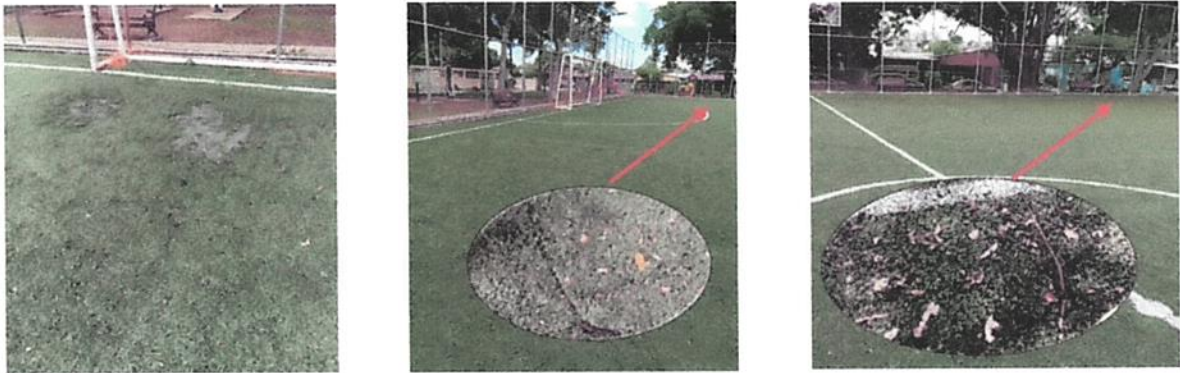
### CANCHA SINTÉTICA – VILLA CATALINA

En estas imágenes se observa, en varios puntos de la cancha, roturas o agujeros resanables por medio de parches, pero el estado en general de la grama sintética es favorable para mantenimiento. Presenta problemas de invasión de raíces de los árboles ficus circundantes a la cancha las cuales requieren de pronta remoción y control por parte de la Dirección de Gestión Ambiental.

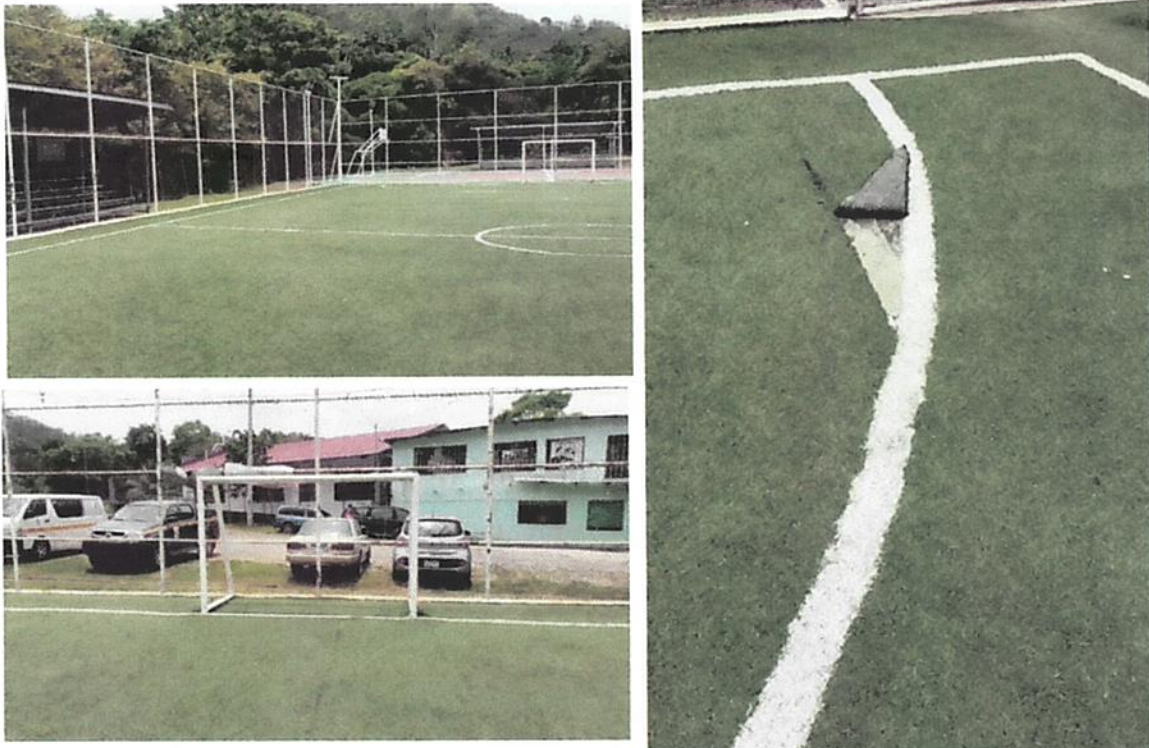
CANCHA SINTÉTICA – VALLECITO

En estas imágenes se evidencia la falta de mantenimiento, pero la grama aún soporta mantenimiento que incluya, entre otros, la reposición de líneas blancas de demarcación, parches y restauración de los niveles de relleno de la grama sintética. También requiere de rectificación del nivel de la superficie del área de juego que provoca acumulación de agua y lenta percolación hacia un punto de la cancha.

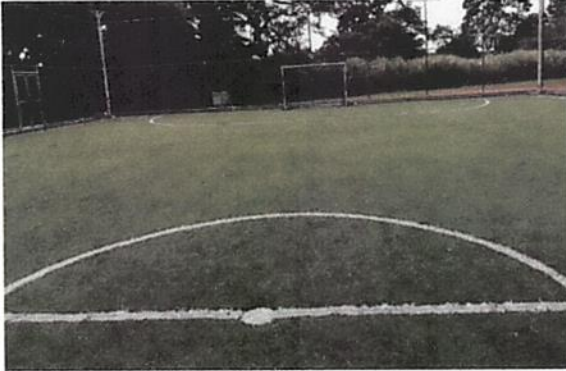
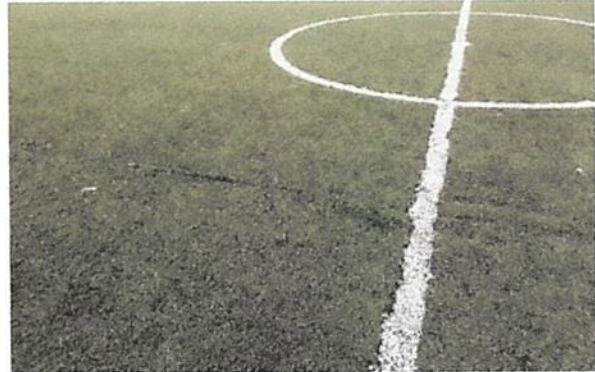
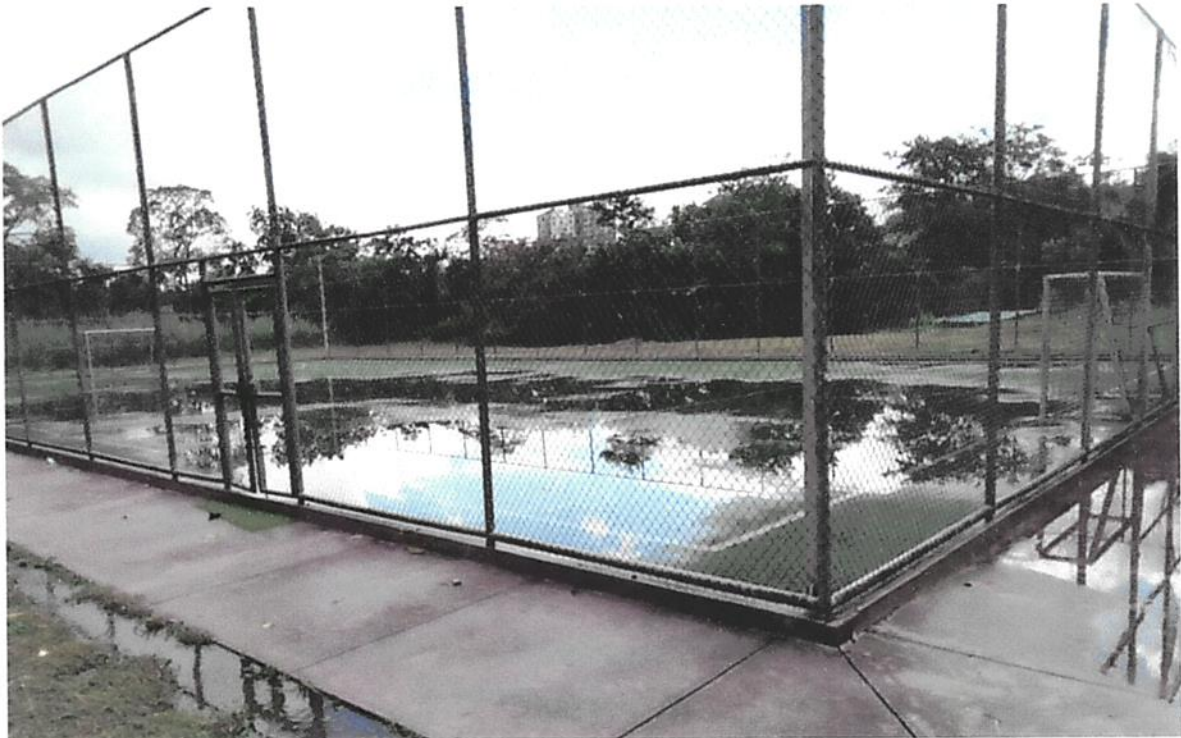
## CANCHA SINTÉTICA – GONZALILLO

En estas imágenes se evidencia la grama sintética inundada aproximadamente a un 60 % con lenta percolación situación provocada por desnivel de la superficie del área de juego de la cancha aunado a posible obstrucción en el sistema de drenaje instalado lo que sugiere la intervención de esta para la correspondiente rectificación (base, subbase y sistema de drenaje). La grama sintética presenta buen estado y puede ser removida y preservada para su reinstalación, limpieza, relleno y afines.

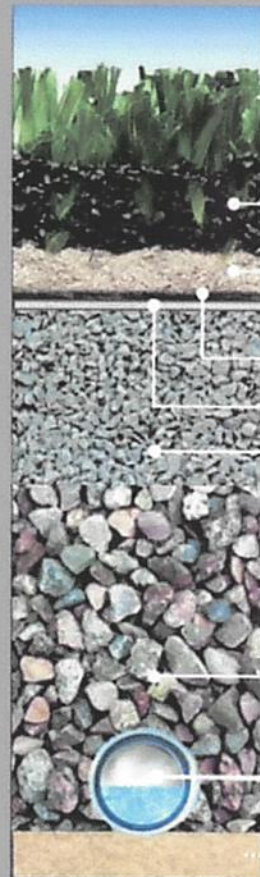
FIBRA DE MONOFILAMENTO  
100% POLIETILENO/5.00 CM  
ALTURA MIN

RELLENO DE CAUCHO

SUELO NATURAL
